## STANDARDY WYKONANIA POWŁOKI CYNKOWEJ

**W celu sprostania Państwa wymaganiom wprowadziliśmy standardy wykonania powłoki antykorozyjnej metodą cynkowania ogniowego.**

## A – Wariant odbioru materiału ocynkowanego bez obróbki.

## **B – Obróbka i wygląd powłoki cynkowej zgodna z założeniami WTO**

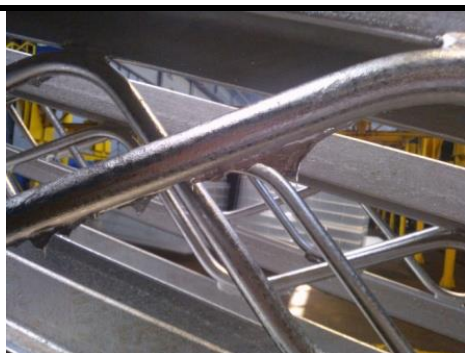
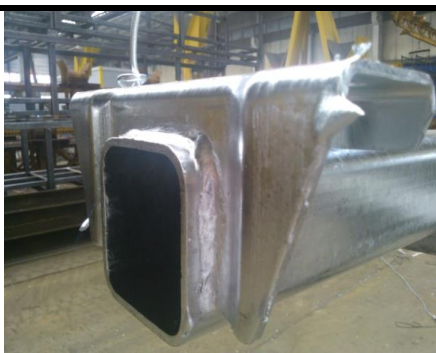
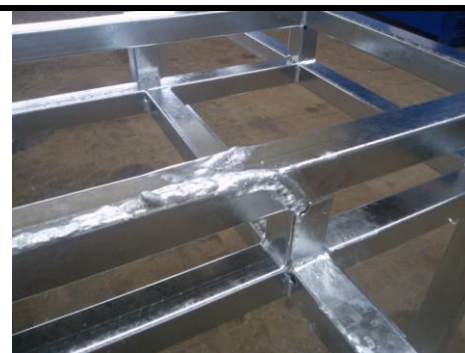
**Sople i nawisy cynku (firanki) – miejsca spływu cynku**

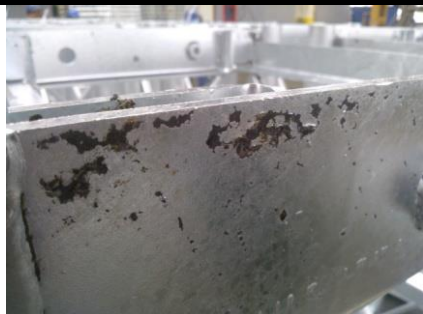
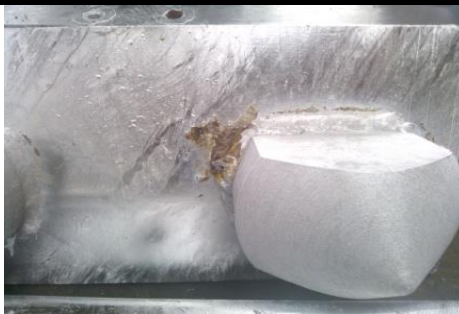
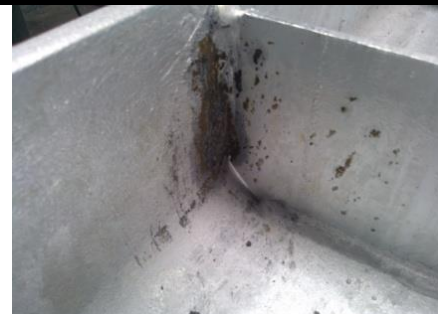
**Miejsca nieocynkowane wynikające z przyczyn wad konstrukcji np. nieszczelne łączenia spawane, nieprawidłowo wykonane otwory, gatunku stali o składzie niezgodnym z WTO**

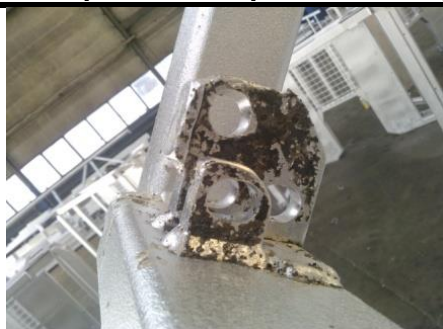
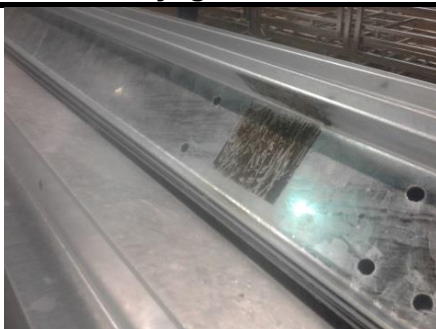
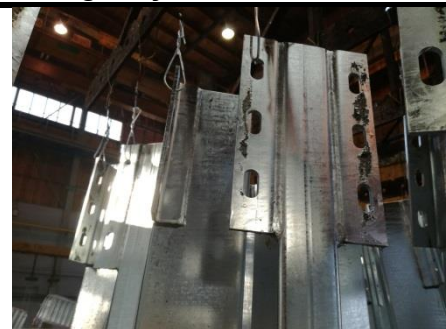
**Zanieczyszczenia stali, ślady po naklejkach powodujące niedocynkowania – pozostają niezaprawione**

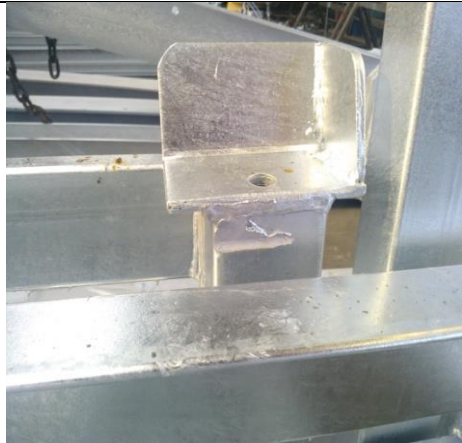
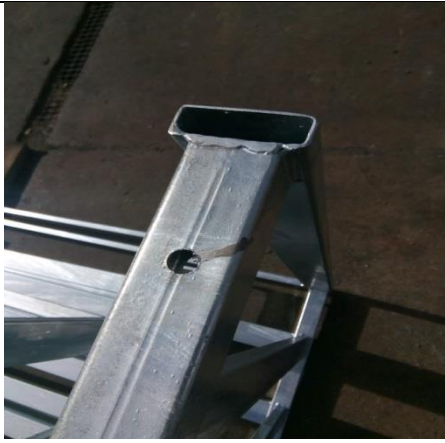
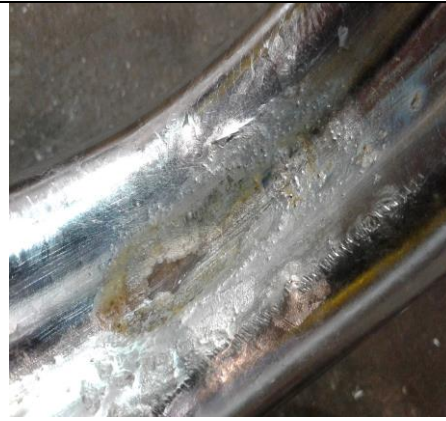
**Miejsca po zawiesiach (drutach), ślady po popiele – nie są zaprawiane**

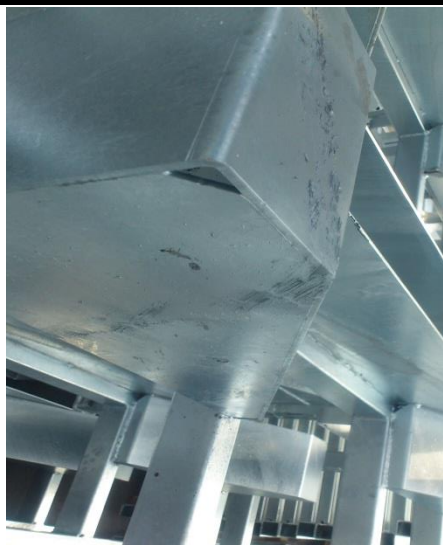
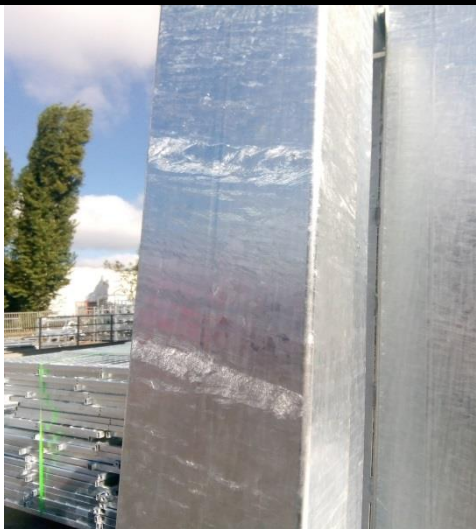
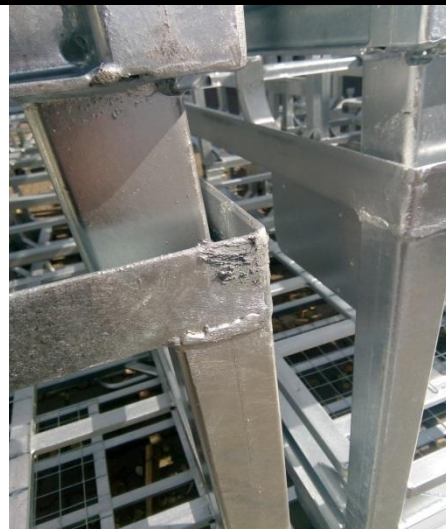
**Wytrącone aluminium – kożuch – nie są usuwane**

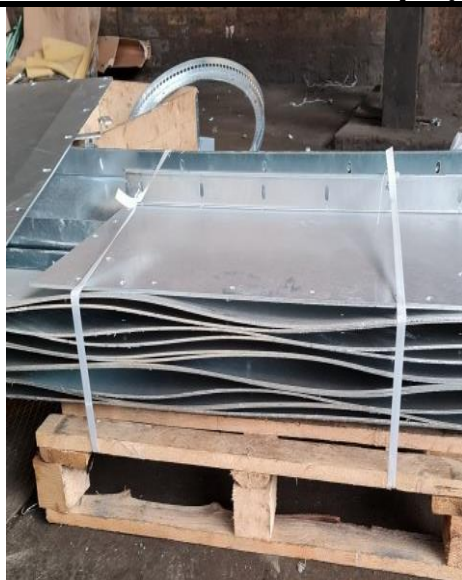
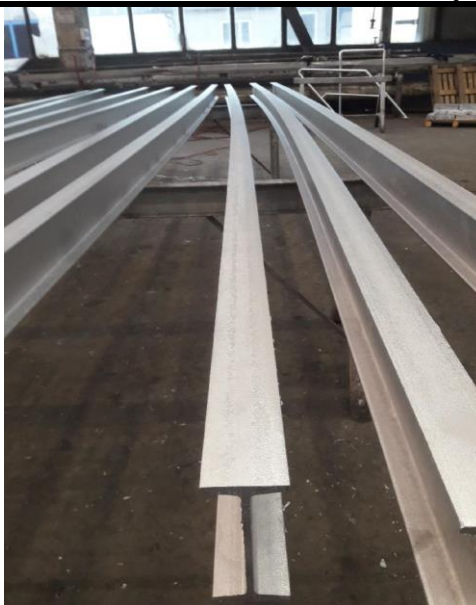
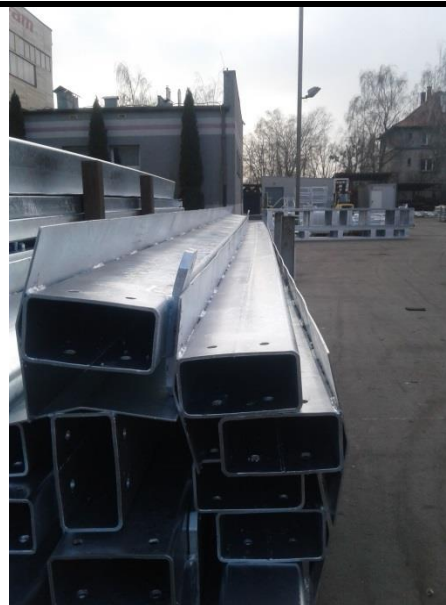
**W przypadku występowania w konstrukcji naprężeń własnych, możliwa jest deformacja kształtu wyrobu wskutek podgrzania w kąpeli cynkowej do temperatury 450°C. Elementy z blach lub blachy będące częścią większych konstrukcji mogą ulec pofalowaniu.**

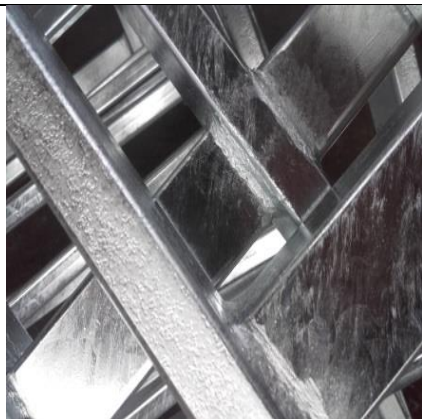
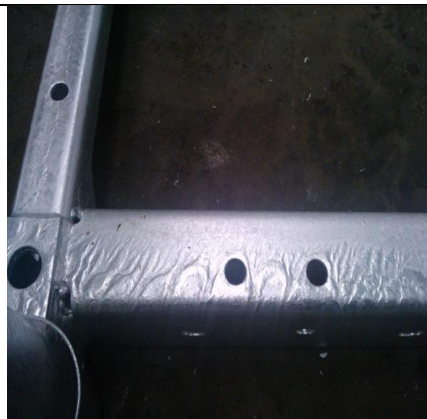
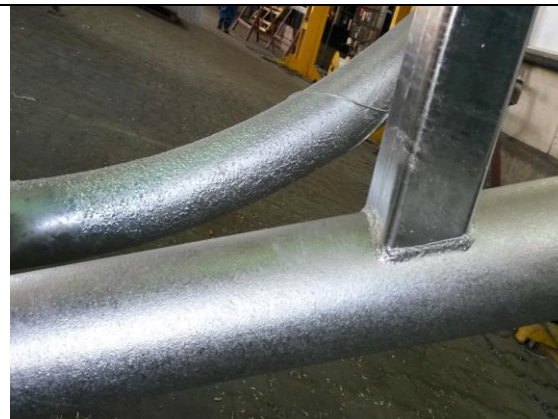
**Struktura powłoki wynikająca z gatunku stali**

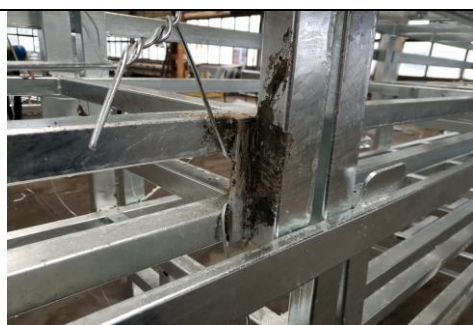
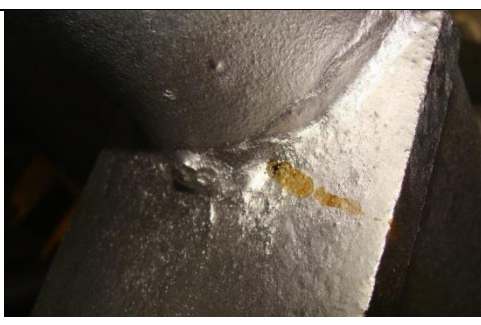
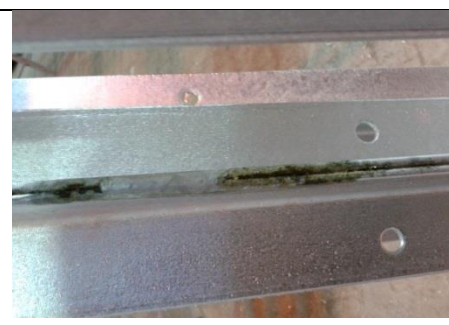
**Nieszczelne spawy – wydmuchy i wycieki nie są zaprawiane**

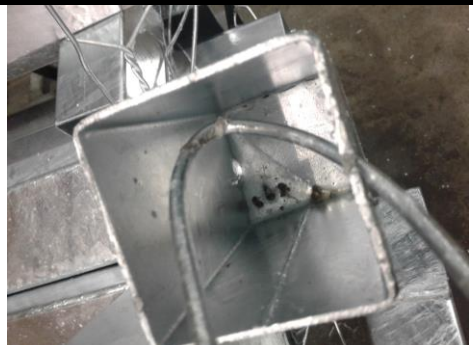
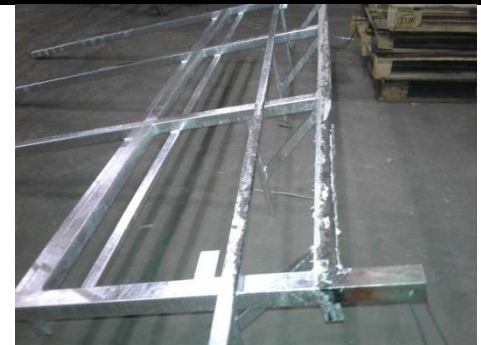
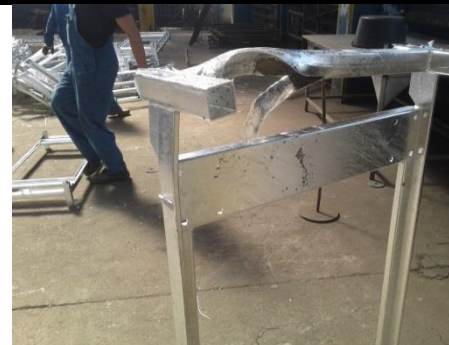
**Niewłaściwie przygotowane otwory powodują pozostawienie nadlewów cynku, liczne niedocynkowania (materiał nie zanurzy się w piecu, zapowietrzy się) oraz niebezpieczne dla pracowników cynkowni rozerwania profili.**

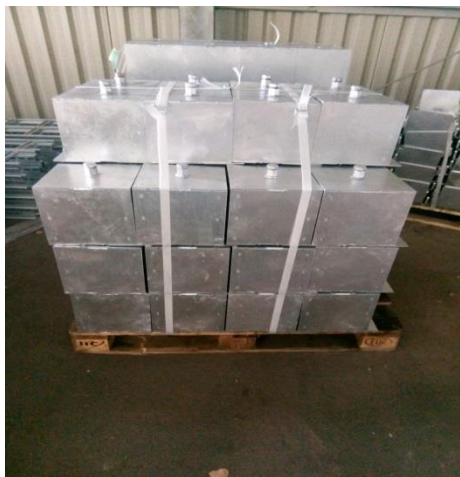
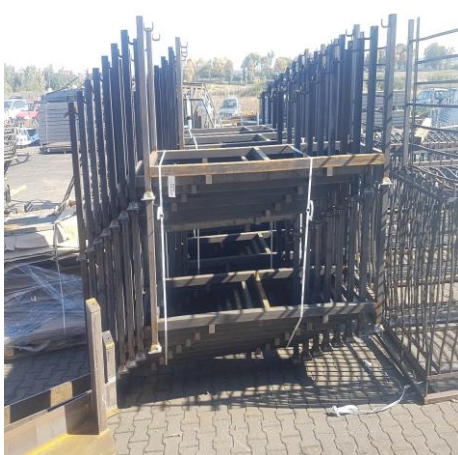
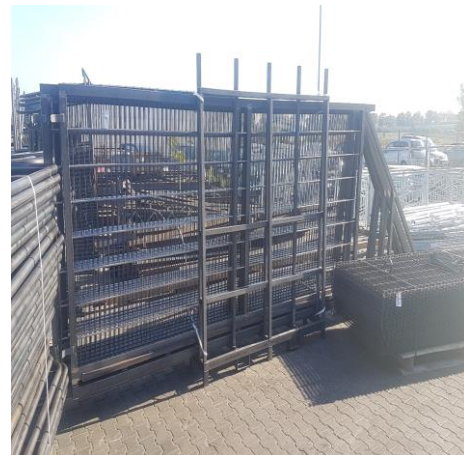
**Materiał dostarczany do cynkowni powinien być właściwie spakowany.  
Materiał bez palet, stojaków jest narażony na uszkodzenia podczas rozładunku,  
załadunku i transportu wewnętrznego**

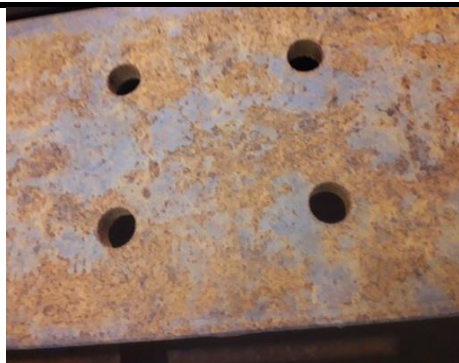
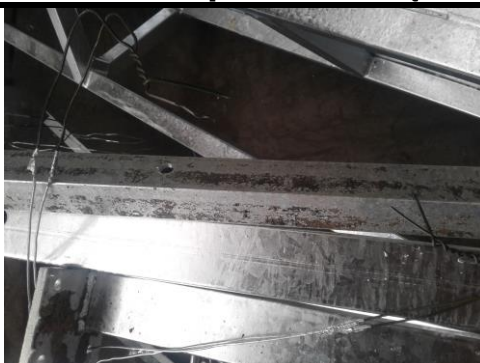
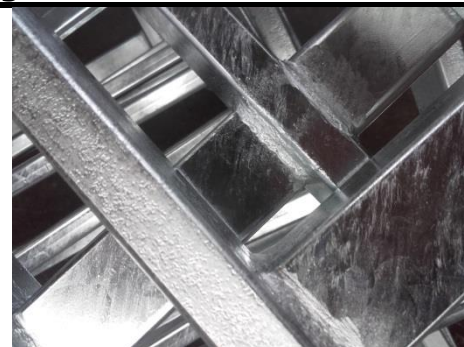
**Materiał silnie skorodowany, z odzysku może powodować niedocynkowania lub nierówną  
(z wżerami) powierzchnię cynku.**

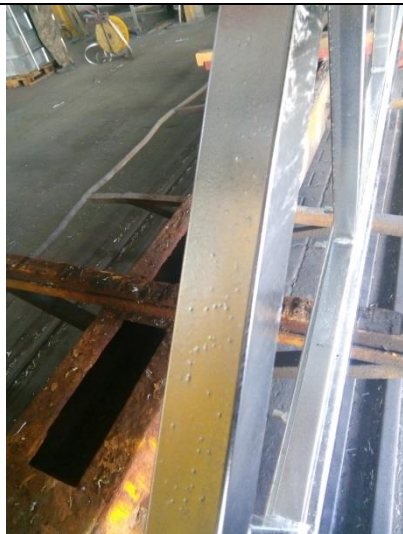
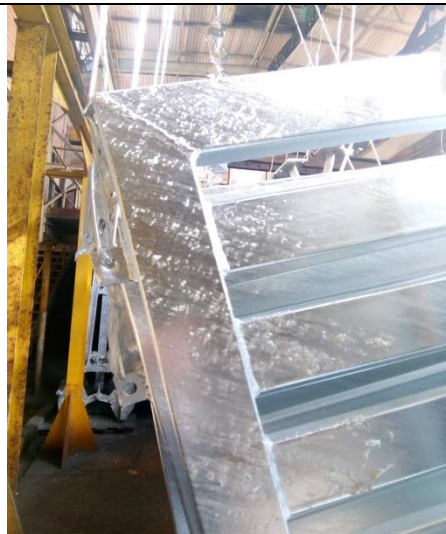
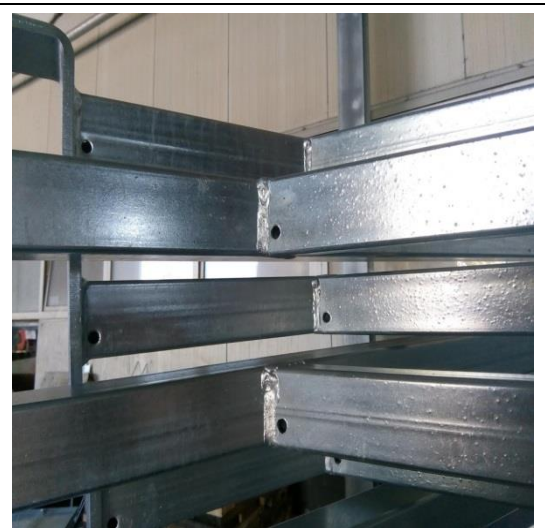
**Chropowata struktura powierzchni zgodna z normą.**

**UWAGA: Chropowatość powierzchni nie zawsze jest przyczyną wtrąceń twardego cynku. Może być wynikiem reakcji materiału z kąpielą cynkową, jak również za małych otworów technologicznych. Należy pamiętać, że nie ma to wpływu na właściwości antykorozyjne powłoki, a jej wygląd ma znaczenie drugorzędne.**

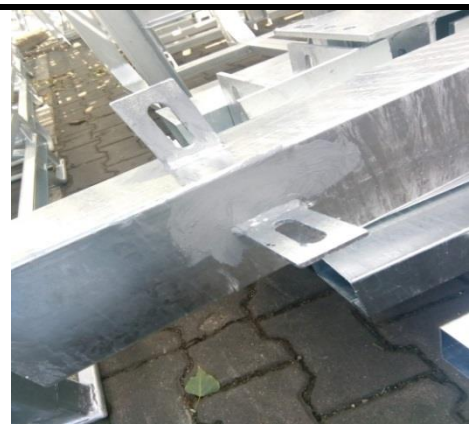
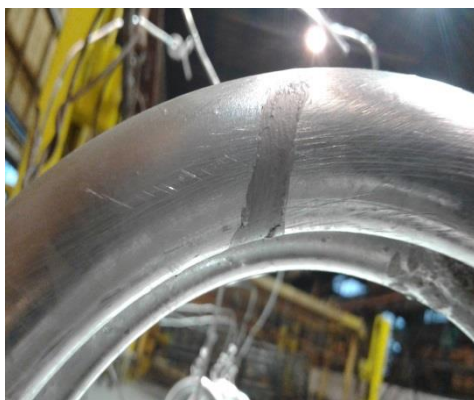
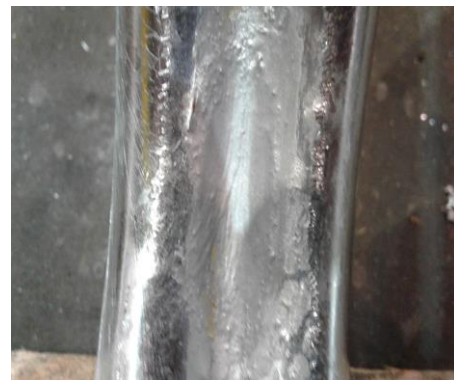
**Naprawiana powłoka zgodnie z punktem 5 WTO**

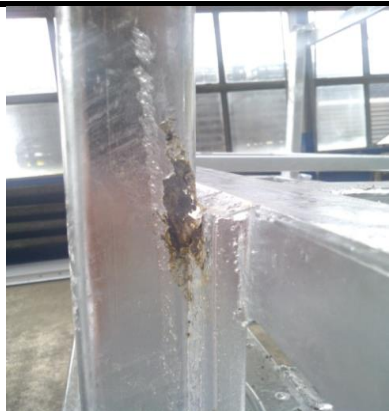
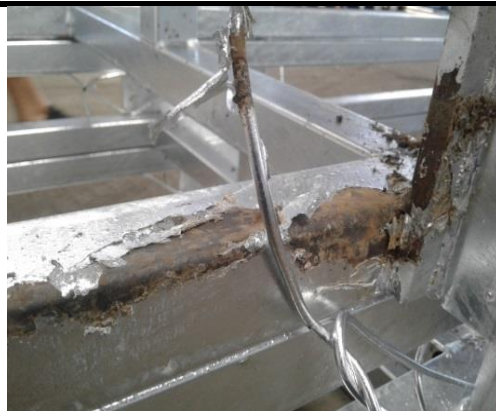
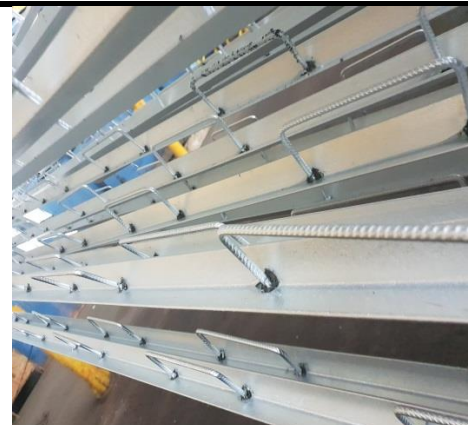
Powszechnie występującą wadą po procesie cynkowania są obszary nieocynkowane, które wynikają z nieprawidłowo wykonanych spawów. Cynkownia zaprawia te miejsca farbą cynkową mimo iż przyczyna nie jest wynikiem błędu procesu cynkowania. W przypadku wyrobów cynkowanych pod malowanie zaprawki nie są wykonywane.

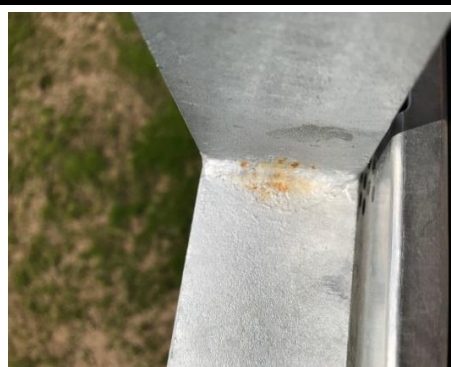
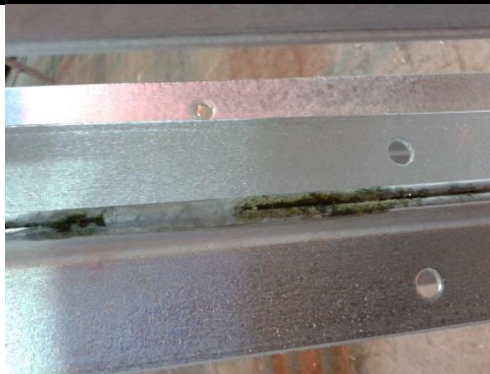
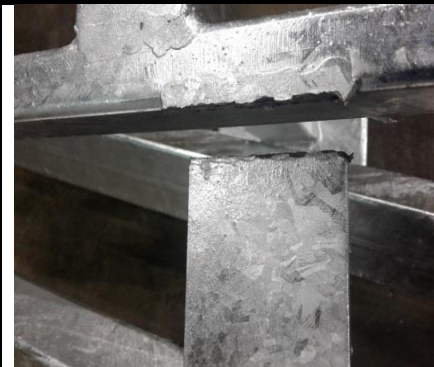
W przypadku elementów łączonych spawem nieciągłym lub zgrzewanych punktowo, możliwe są wycieki resztek topnika lub popiołu cynkowego, powodujące ciemne zacieki na powłoce cynkowej w miejscach połączeń.

**Nieprawidłowo wykonany spaw może spowodować uszkodzenie konstrukcji – pęknięcie połączenia.**

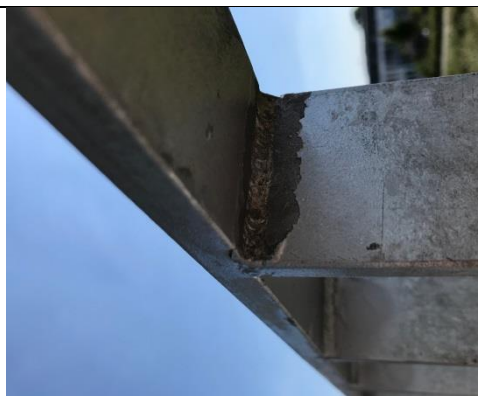
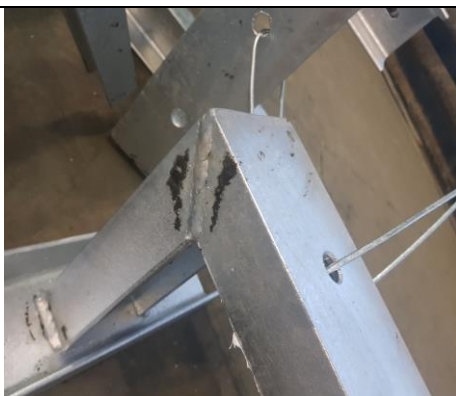
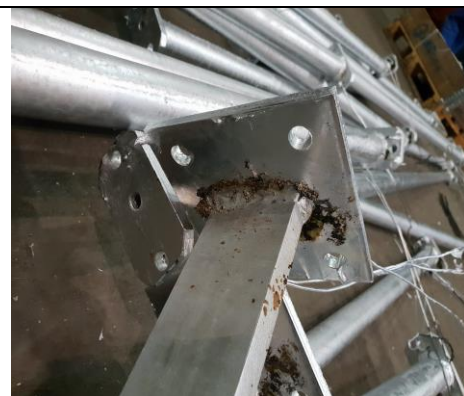
**Kolejna wada również jest wynikiem spawania konstrukcji –zastosowanie wysokokrzemowego drutu spawalniczego. Problem nie zawsze jest zauważalny zaraz po cynkowaniu  
Pozostałości środka antyodpryskowego powodują liczne niedocynkowania**

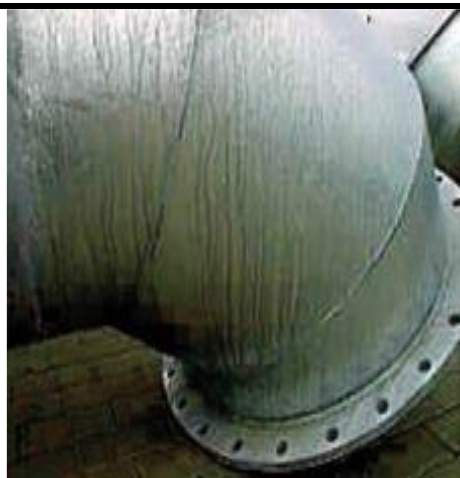
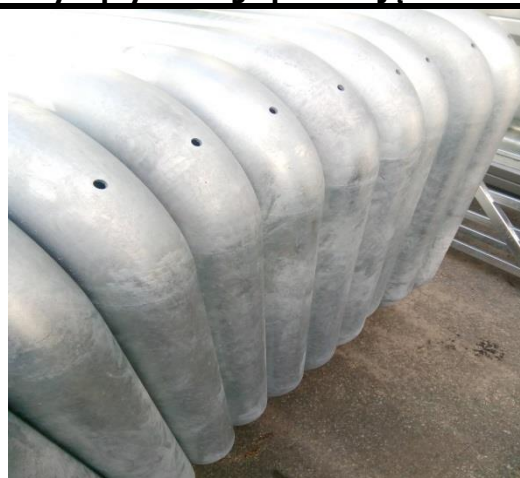
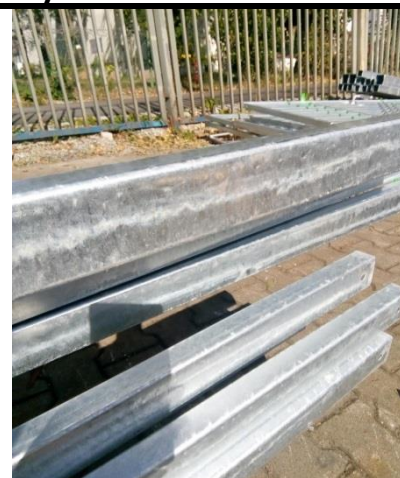
**Biała korozja na powłoce nie stanowi powodu do reklamacji, o ile zachowana jest minimalna wymagana grubość powłoki cynkowej pokrytej jej produktami.**

**Biała korozja może mieć wygląd jasnoszarych oraz ciemnoszarych plam**

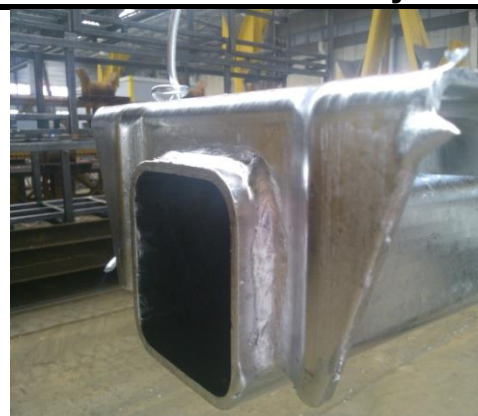
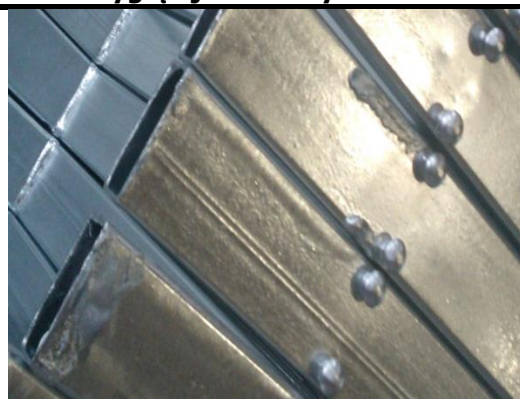
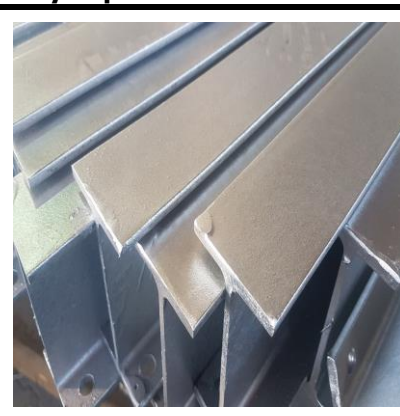
**Dopuszcza się występowanie nadlewów w miejscach ociekania cynku. Nie dopuszcza się występowania ostrych sopli cynku. Nadlew to zgrubienie cynku do wysokości 5mm o nieostrych krawędziach, sopel jest to nadlew ostro zakończony.**

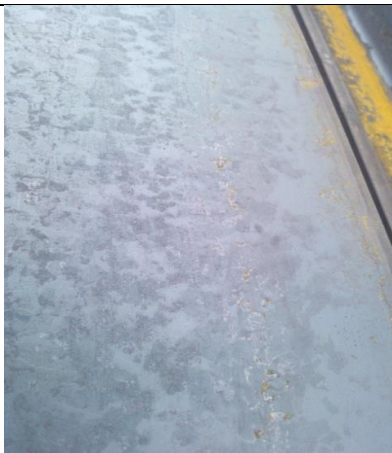
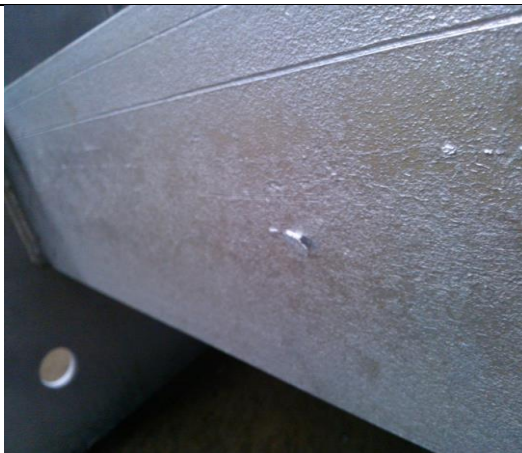
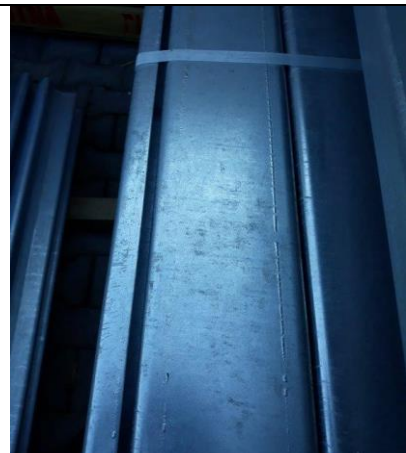
**Nierówności powierzchni materiału podłoża np. wżery żużla walcowniczego, bruzdy, wgłębienia w licu spoin, wżery korozyjne, zawałcowania czy rozwarstwienia mogą pozostać widoczne lub mogą się uwidocznić po procesie cynkowania ogniowego.**

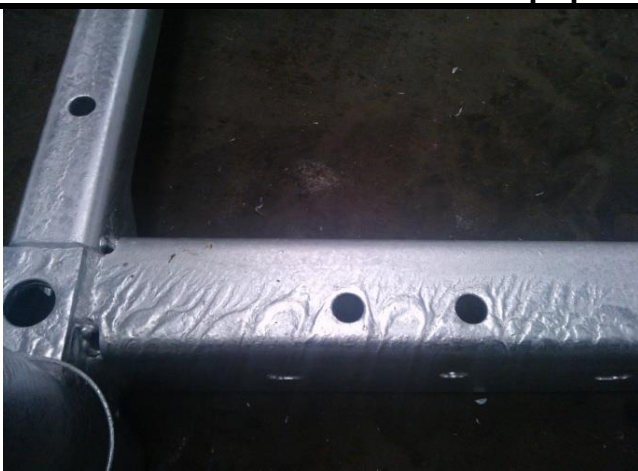
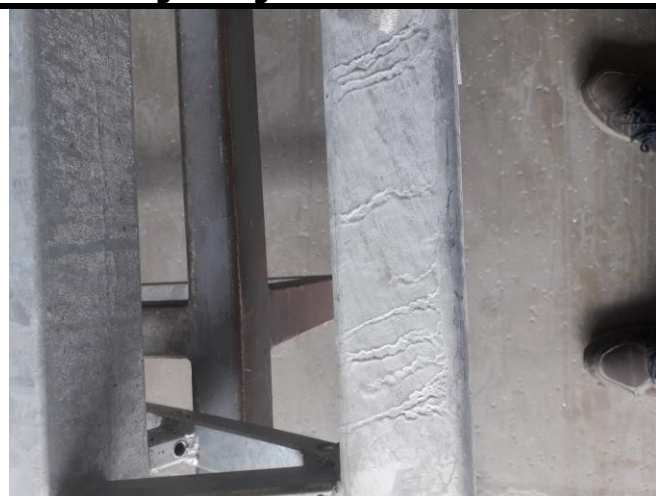
**W profilach zimno giętych mogą wystąpić paskowe zgrubienia powłoki cynkowej, nie zmniejszające jednak antykorozyjnego działania powłoki.**

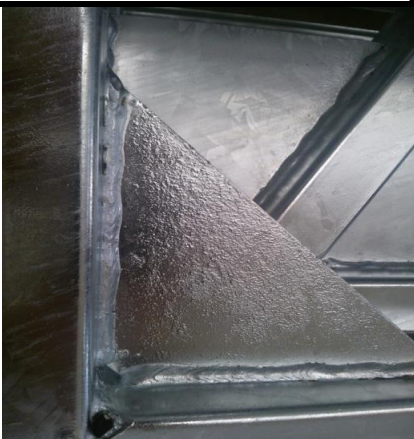
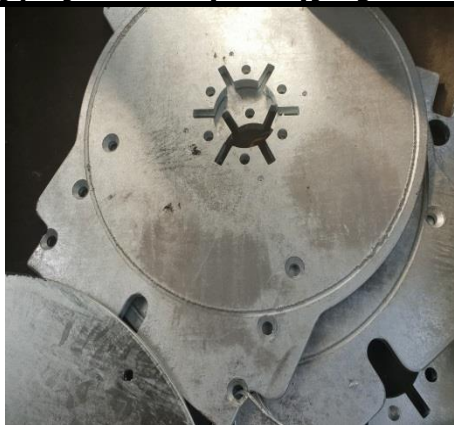
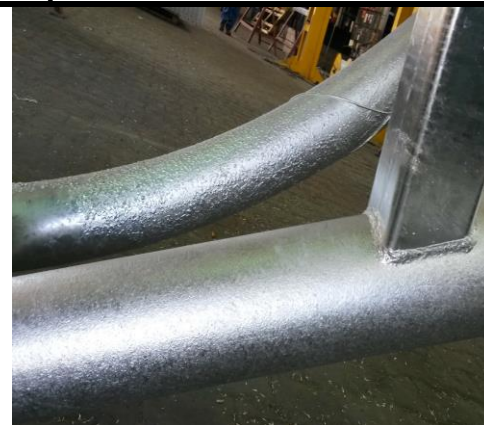
**Na skutek niejednorodności powierzchni zewnętrznej cynkowanego przedmiotu /skład chemiczny, struktura powierzchni i inne/ powłoka cynkowa na tym samym przedmiocie może różnie się utworzyć i wyglądać inaczej.**

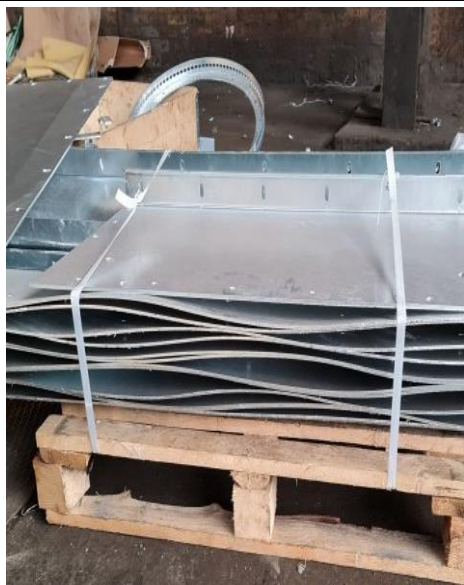
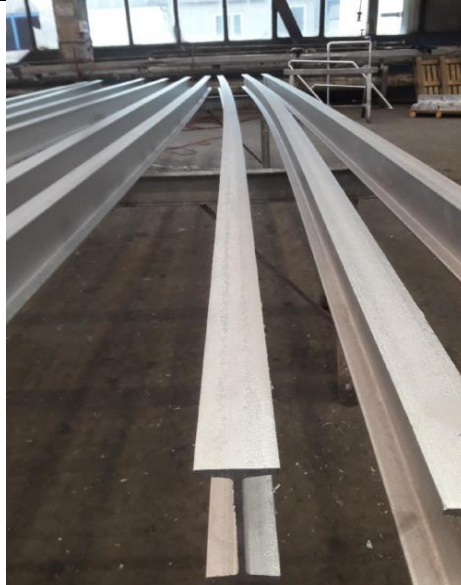
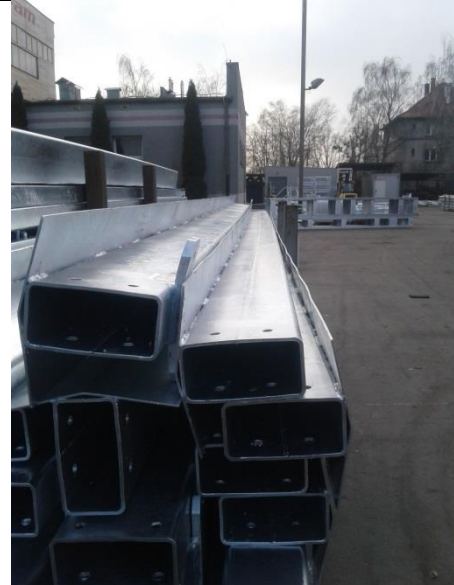
**W przypadku występowania w konstrukcji naprężeń własnych, możliwa jest deformacja kształtu wyrobu wskutek podgrzania w kąpeli cynkowej do temperatury 450°C. Elementy z blach lub blachy będące częścią większych konstrukcji mogą ulec pofalowaniu.**

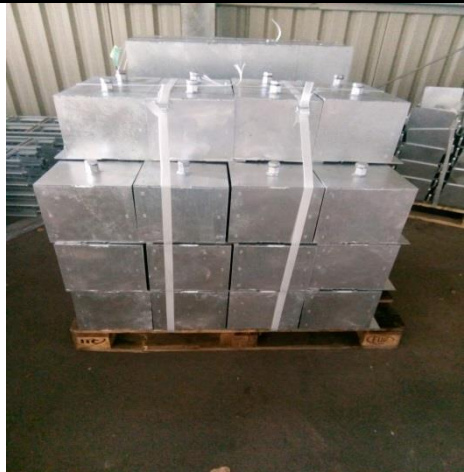
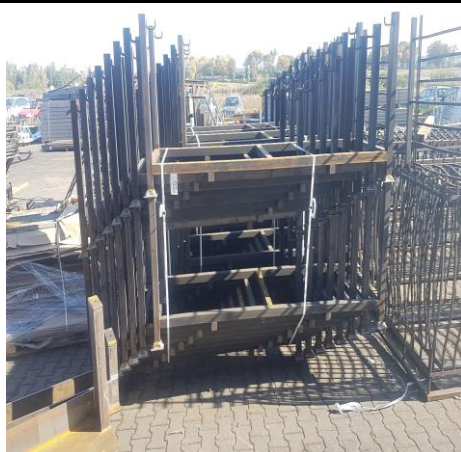
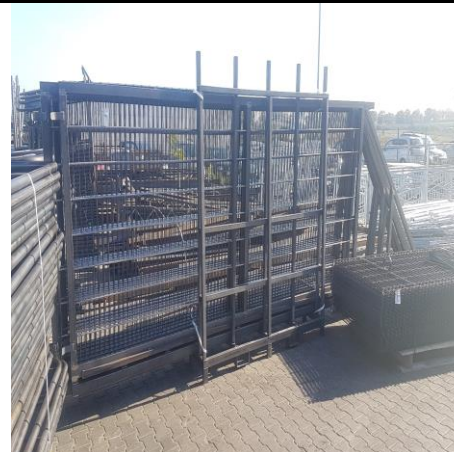
**Materiał dostarczany do cynkowni powinien być właściwie spakowany. Materiał bez palet, stojaków jest narażony na uszkodzenia podczas rozładunku, załadunku i transportu wewnętrznego**

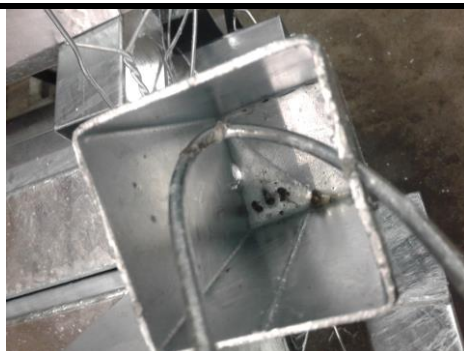
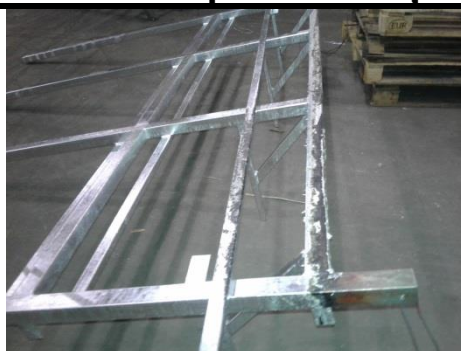
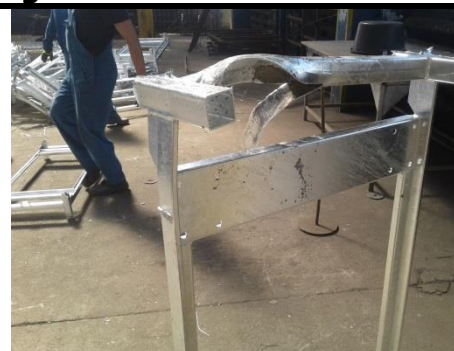
**Niewłaściwie przygotowane otwory powodują pozostawienie nadlewów cynku, liczne niedocynkowania (materiał nie utonie w piecu, zapowietrzy się) oraz niebezpieczne dla pracowników cynkowni rozerwania profili.**

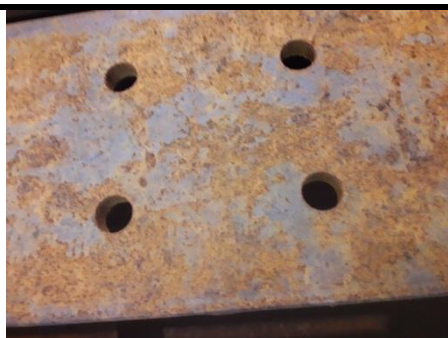
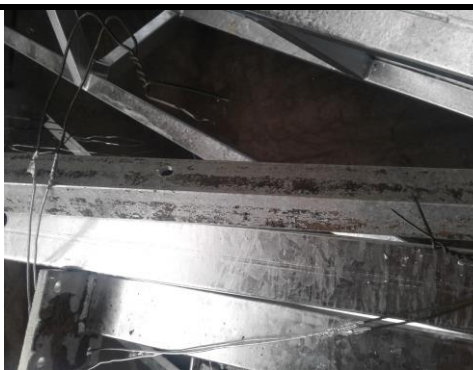
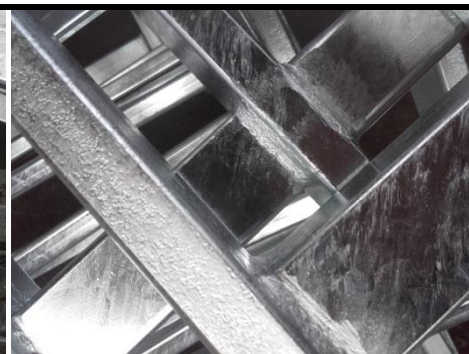
**Materiał silnie skorodowany, z odzysku może powodować niedocynkowania lub nierówną (z wżerami) powierzchnię cynku.**

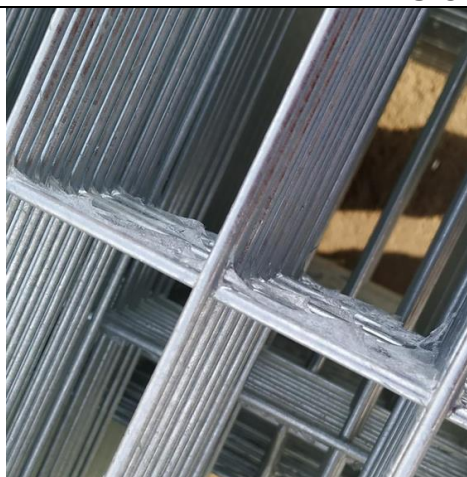
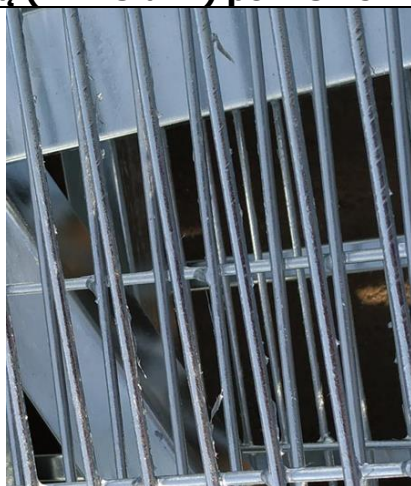
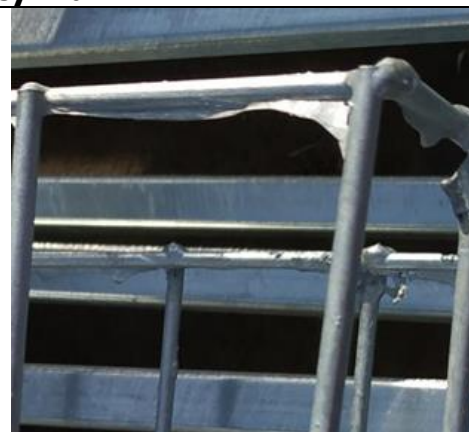
**W przypadku konstrukcji typu siatka możliwe pozostawienie lekkich nawisów zwanych firankami.**

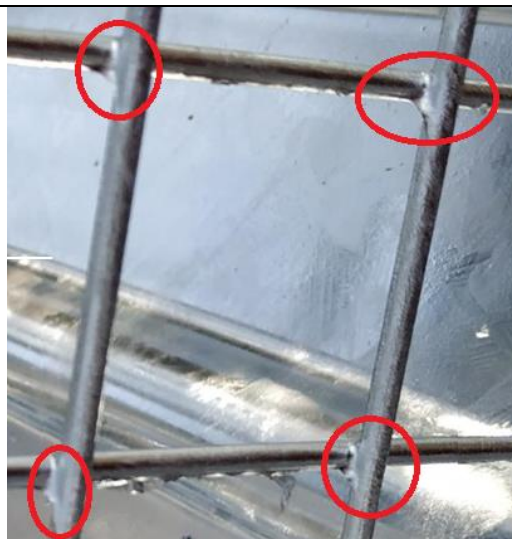
**W narożach połączeń drutu w konstrukcji siatkowej mogą pozostać lekkie zalania. Zleca się ich pozostawienie – usunięcie może doprowadzić do przerwania ciągłości powłoki.**
